ПАСПОРТ ДОСТУПНОСТИ

объект: Федеральное государственное бюджетное образовательное учреждение высшего образования «Тульский государственный университет», ФГБОУ ВО «ТулГУ» (спорткорпус)

адрес: Тульская обл., г. Тула, Советский район, ул. Болдина, д. 126

АКТ ОБСЛЕДОВАНИЯ
объекта социальной инфраструктуры
К ПАСПОРТУ ДОСТУПНОСТИ ОСИ № 10

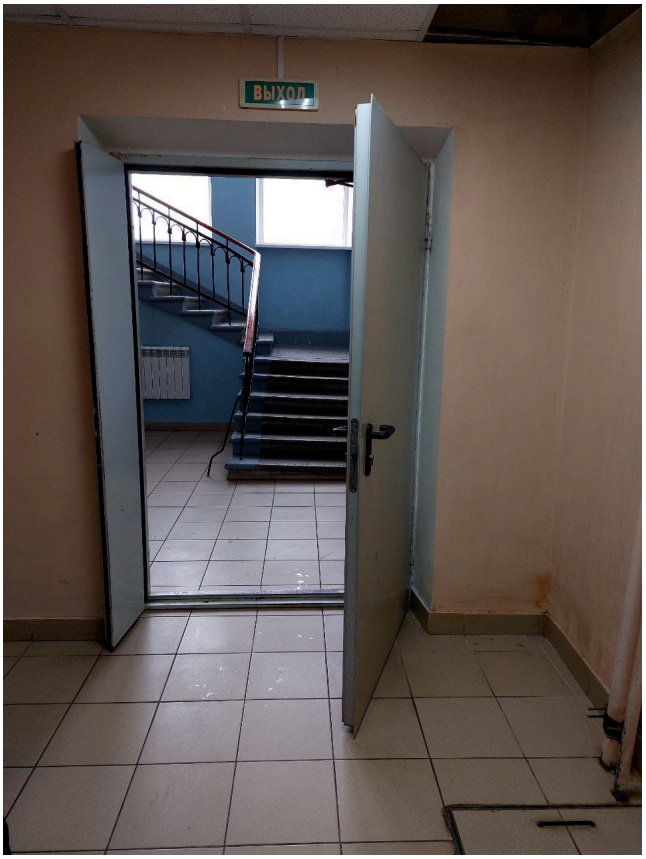
13.

3.5	Дверь	есть		13, 23	Отсутствуют информирую щие тактильные таблички с названием конечной цели движения	К,О,С, Г,У	Установить информирующие тактильные таблички рядом с дверью со стороны дверной ручки на высоте 1,4-1,6м, выполненные рельефно-точечным и рельефно-графическим способом п.6.5.9. СП 59.13330.2020)	Текущий ремонт
				14	Высота дверных порогов более 0,014 м	К, О, С	Установить перекатные пандусы на ширину дверного проема в местах перепада высот (при капитальном ремонте высота порога	Текущий ремонт

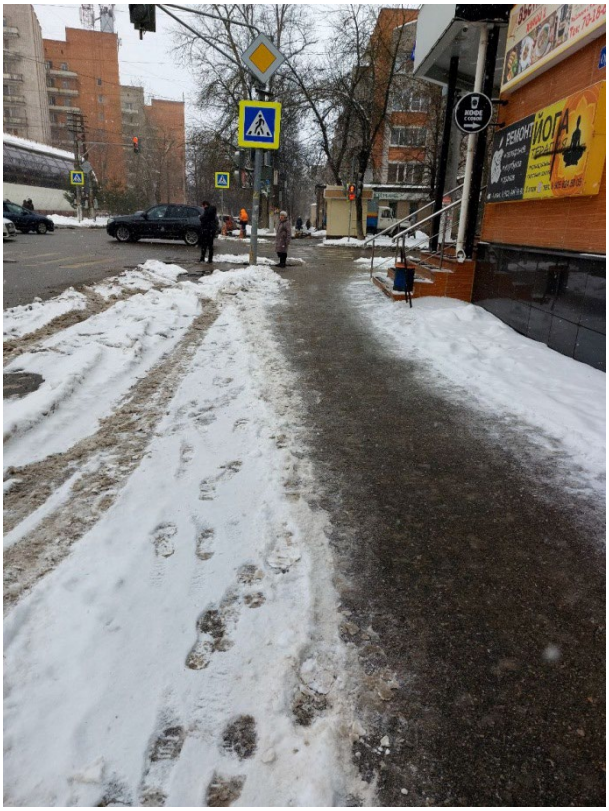
38.

№ п/п	Основные структурно-функциональные зоны	Состояние доступности, в том числе для основных категорий инвалидов**	Приложение	
			№ на плане	№ фото
1	Территория, прилегающая к зданию (участок)	ДП-В		1
2	Вход (входы) в здание	ДЧ-И (О, Г, У)		2-6
3	Путь (пути) движения внутри здания (в т.ч. пути эвакуации)	ДЧ-И (О, Г, У)		7,9,13,14,23, 28-35
4	Зона целевого назначения здания (целевого посещения объекта)	ДЧ-И (О, Г, У)		10,11,12,21, 22, 24-27
5	Санитарно-гигиенические помещения	ДЧ-И (О, Г, У)		15-19
6	Система информации и связи (на всех зонах)	ДП-И (К,О, У)		-
7	Пути движения к объекту (от остановки транспорта)	ДП – В		1, 36-39
