ПАСПОРТ ДОСТУПНОСТИ

объекта социальной инфраструктуры (ОСИ) № 13

объект: Федеральное государственное бюджетное образовательное учреждение высшего образования «Тульский государственный университет», ФГБОУ ВО «ТулГУ» (Храм)

адрес: Тульская обл., г. Тула, Советский район, пр. Ленина, д.84, корп. 11

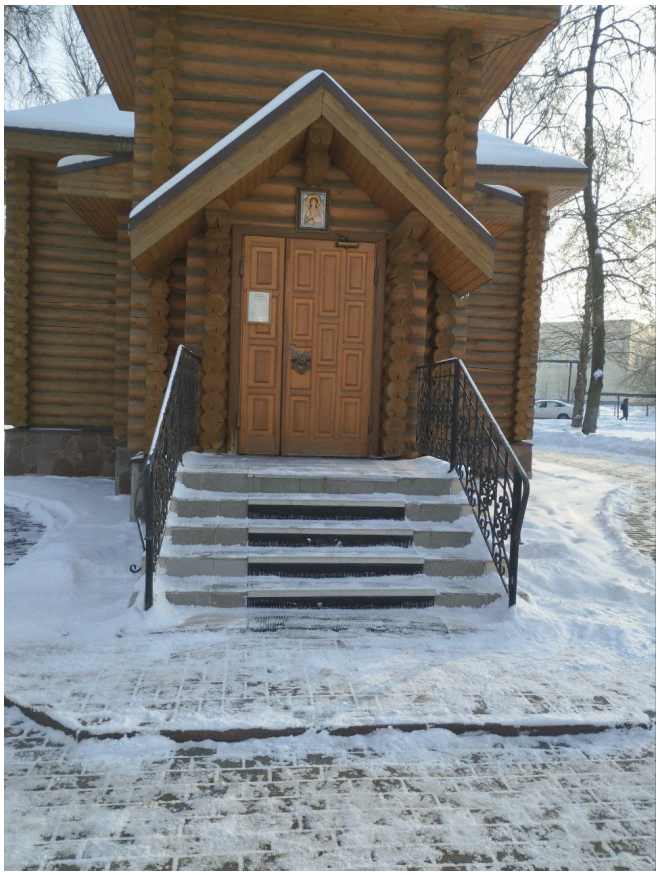
Фото № 1.

2.1	Лестница (наружная)	Есть		1	Отсутствует контрастное выделение краевых ступеней лестницы.	С, У	Выделить краевые ступени лестницы контрастными полосами шириной не менее 0,08м-0.1м. (п. 6.2.8 СП 59. 13330.2020).	Текущий ремонт
				3	Отсутствуют бортики на боковых краях ступеней	О	Рекомендуется оборудовать бортики высотой не менее 0,02м или применить другие устройства на боковых краях ступеней, не примыкающих к стенам, для предотвращения соскальзывания тростей. (п.6.2.8 СП 59. 13330.2020)	Текущий ремонт
				1	Отсутствует тактильная направляющая «ВНИМАНИЕ! ОПАСНОСТЬ! »	С	Установить тактильно-контрастные указатели следует размещать на расстоянии 0,8-0,9 м до препятствия, доступного входа, начала опасного участка, перед внешней лестницей. (п. 5.1.10 СП 59. 13330.2020).	Текущий ремонт
				1	Отсутствует кнопка вызова	К,О,С,У	Перед лестничным маршем на высоте 0.85м -1,1м установить кнопку вызова персонала для оказания помощи инвалидам. Кнопку вызова установить на контрастном фоне с обозначением знаком 0.15*0.15м, на высоте 0.9-1.3м. Рекомендуется установить кнопку вызова слева по ходу движения на отдельно стоящей опоре. СП.59.13330.2020 п.6.1.1,п.8.1.7 ГОСТ 52131-2019	Текущий ремонт

2.2	Пандус (наружный)	Нет		1	Отсутствуют доступ для инвалидов колясочников.	К	Оборудовать пандус с уклоном 1:20, с сосными, непрерывными поручнями на высоте 0.7м и 0.9м. Или установить платформы подъемные с вертикальным перемещением по ГОСТ Р 55555 . (п.5.1.14. СП 59 13330.2020).	Капитальный ремонт

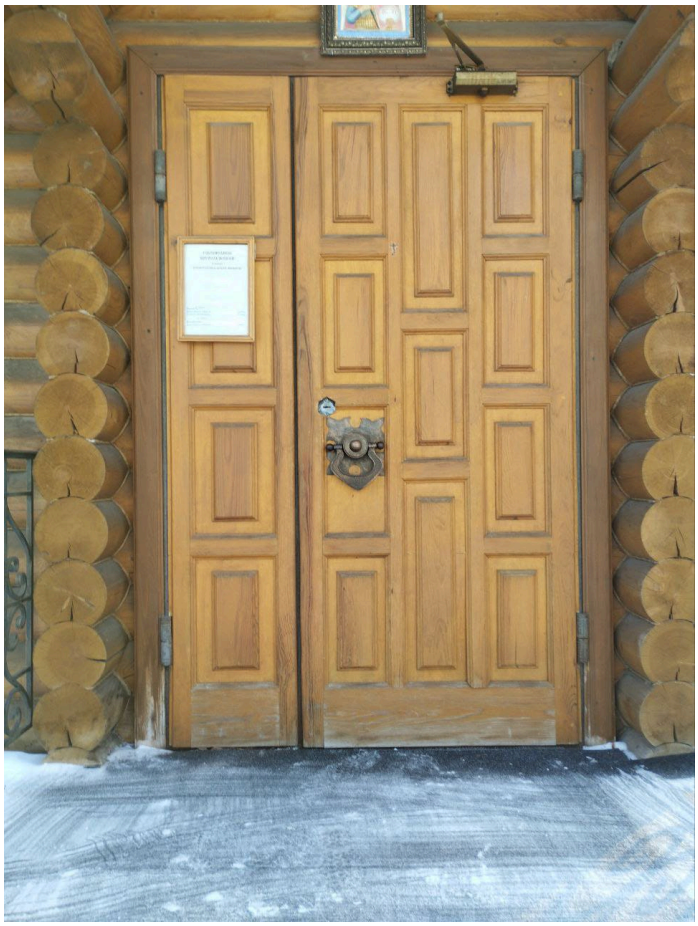
Фото № 4.

2.3	Входная площадка (перед дверью)	Есть		4				Не нуждается
2.4	Дверь (входная)	Есть		4	Отсутствует информационная тактильная табличка, дублированная шрифтом Брайля с наименованием учреждения	К, О, С, Г, У	Установить информационную тактильную табличку с наименованием учреждения со стороны дверной ручки на высоте 1,4 – 1,6 м от пола п. 6.5.9 СП 59.13330.2020	Текущий ремонт
				4	Ручка установлена не по нормативам.	С, Г	Рекомендуется установить дверные ручки, которые имеют форму, позволяющую инвалиду управлять ими одной рукой и не требующую слишком больших усилий нажимного или «С» «П» образного вида (п.6.4.3 СП 59.13330.2020)	Текущий ремонт
