## **ПАСПОРТ ДОСТУПНОСТИ**

**объекта социальной инфраструктуры (ОСИ) № 38**

объект: Федеральное государственное бюджетное образовательное  
учреждение высшего образования «Тульский государственный университет»,  
ФГБОУ ВО «ТулГУ» (учебный корпус № 1)

**АКТ ОБСЛЕДОВАНИЯ  
объекта социальной инфраструктуры  
К ПАСПОРТУ ДОСТУПНОСТИ ОСИ № 38**

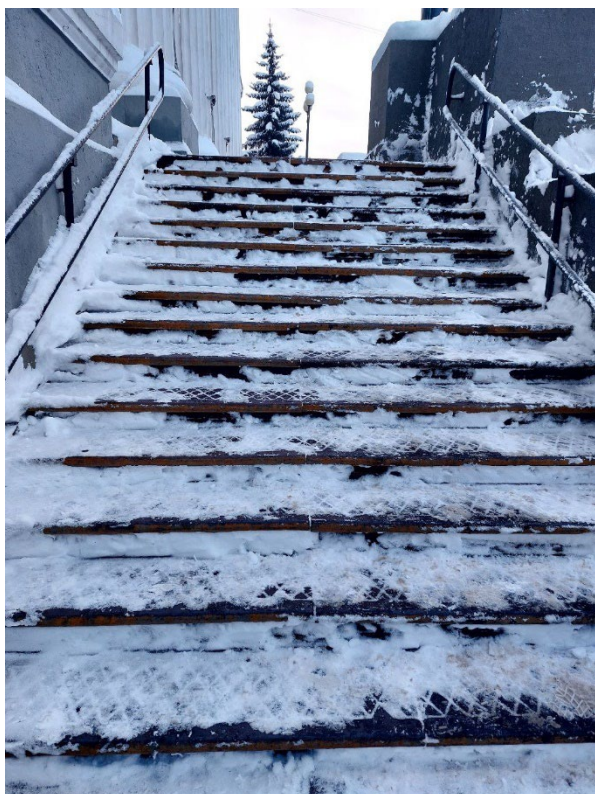
Фото 1

| №<br>п/п | Наименование функционально-планировочного элемента | Наличие элемента | | | Выявленные нарушения и замечания | | Работы по адаптации объектов | |
|---|---|---|---|---|---|---|---|---|
| 2.1 | Лестница (наружная) | есть | - | 1 | Отсутствует контрастное выделение краевых ступеней лестницы | С, У | Выделить краевые ступени лестницы контрастными полосами шириной не менее 0,08м-0.1м.<br>(п. 6.2.8 СП 59.13330.2020) | Текущий ремонт |
| | | | | 1 | Отсутствует тактильно-контрастная разметка перед лестницей | С | Установить тактильно-контрастные наземные указатели ГОСТ Р 52875. Наземные указатели должны быть конусообразной формы с линейным расположением рифов. Устанавливаются на всю ширину лестничного марша на нижней и верхней площадках п. 5.1.10 СП 59.13330.2020 | Текущий ремонт |

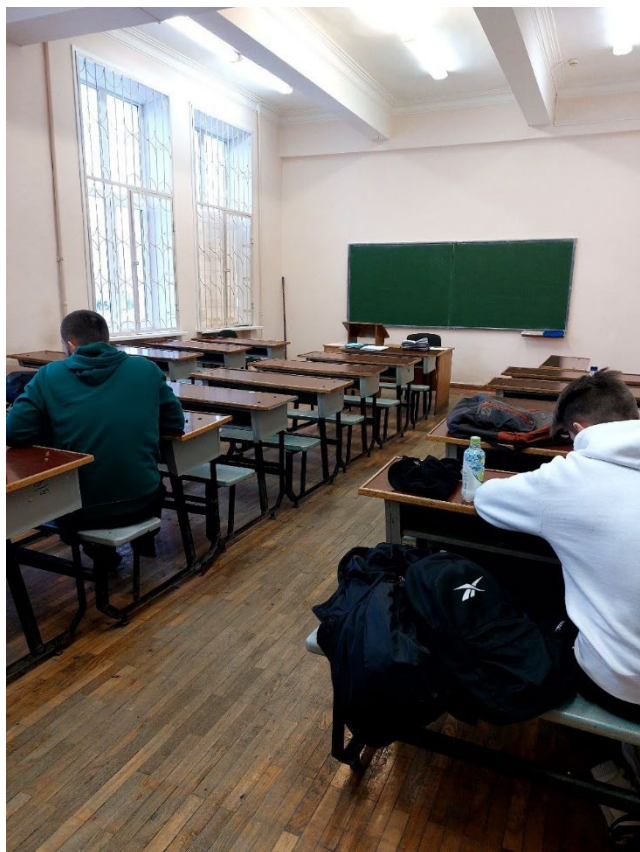
Фото 17

| | | | | 17 | Не<br>оборудованы<br>и не<br>обозначены<br>места для<br>обучения<br>инвалидов,<br>отсутствуют<br>разворотные<br>площадки и<br>место для<br>проезда<br>инвалидов на<br>коляске | К, О, С,<br>Г, У | Оборудовать первые<br>столы в ряду у окна и<br>в среднем ряду<br>следует для<br>учащихся с<br>недостатками зрения<br>и дефектами слуха, а<br>для учащихся,<br>передвигающихся в<br>кресле-коляске, -<br>выделить один-два<br>первых стола в ряду<br>у дверного проема.<br>(п.8.2.2 СП<br>59.13330.2020)<br>Оборудовать<br>разворотные<br>площадки, место для<br>проезда инвалидов на<br>коляске | Текущи<br>й<br>ремонт |
