## **ПАСПОРТ ДОСТУПНОСТИ**

**объект: Федеральное государственное бюджетное образовательное  
учреждение высшего образования «Тульский государственный университет»,  
ФГБОУ ВО «ТулГУ» (Лаборатория испытательного лабораторного центра)**

**адрес: Тульская обл., г. Тула, Советский район,  
пр. Ленина, д. 95, (литера Л, Л1)**

**АКТ ОБСЛЕДОВАНИЯ  
объекта социальной инфраструктуры  
К ПАСПОРТУ ДОСТУПНОСТИ ОСИ № 22**

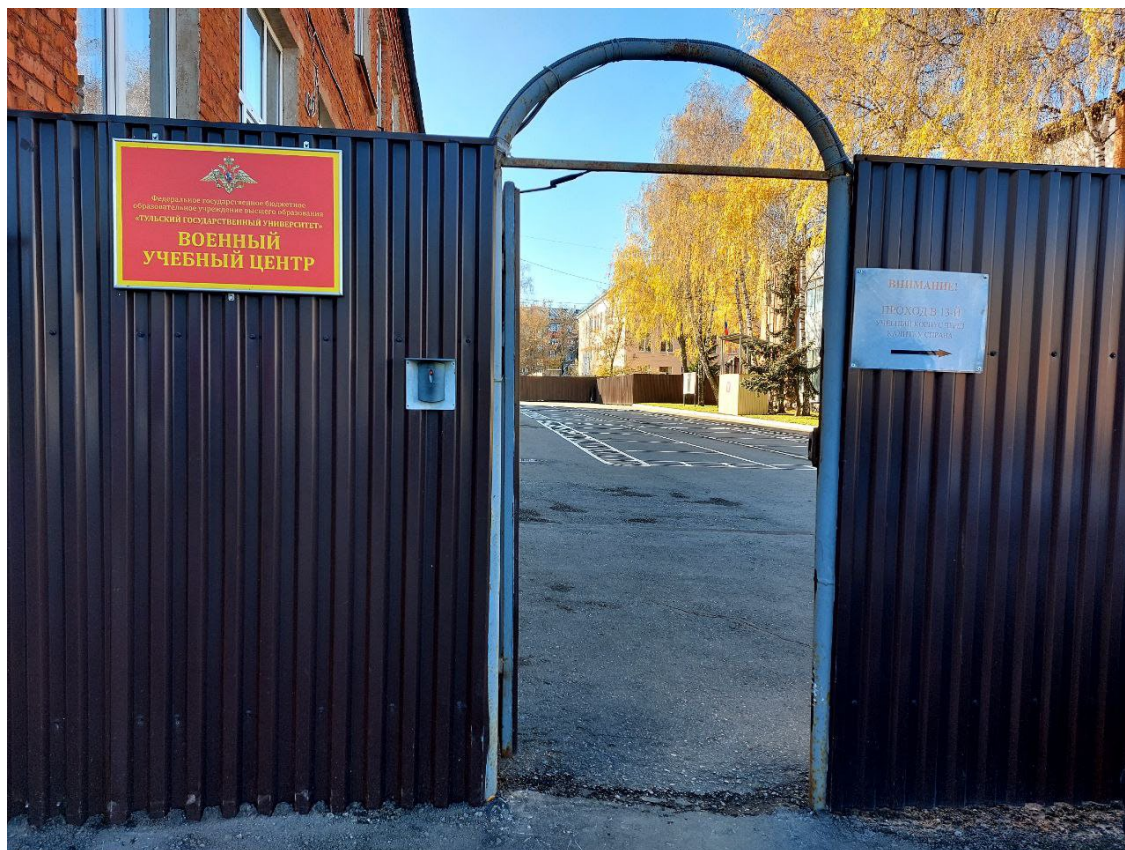
**Фото № 1 Вход на территорию**

| № п/п | Наименование функционально - планировочного элемента | Наличие элемента | | | Выявленные нарушения и замечания | | Работы по адаптации объектов | |
|---|---|---|---|---|---|---|---|---|
| 1.1 | Вход (входы) на территорию | есть | | 1 | Кнопка вызова помощи (звонок) установлена не по нормативам | К, О, С, Г, У | Установить кнопку вызова помощи для оказания помощи инвалидам на высоте 0,85 -1,1 м. Кнопку вызова установить на контрастном фоне с обозначением знаком 0,15 x 0,15 м, на высоте 0,9 -1,1 м (СП.59.13330.2020 п. 6.1.1, п. 8.1.7) | Текущий ремонт |
| | | | | 1 | Отсутствуют тактильно-контрастные наземные указатели перед калиткой | О, С | Рекомендуется установить тактильно-контрастные наземные указатели в линейном порядке, с двух сторон калитки, на ширину дверного проема и на расстоянии открытия дверного полотна, глубина поля ТНУ – 0,5 или 0,6 м (п. 5.1.10 СП 59.13330.2020, ГОСТ 52875-2018) | Текущий ремонт |

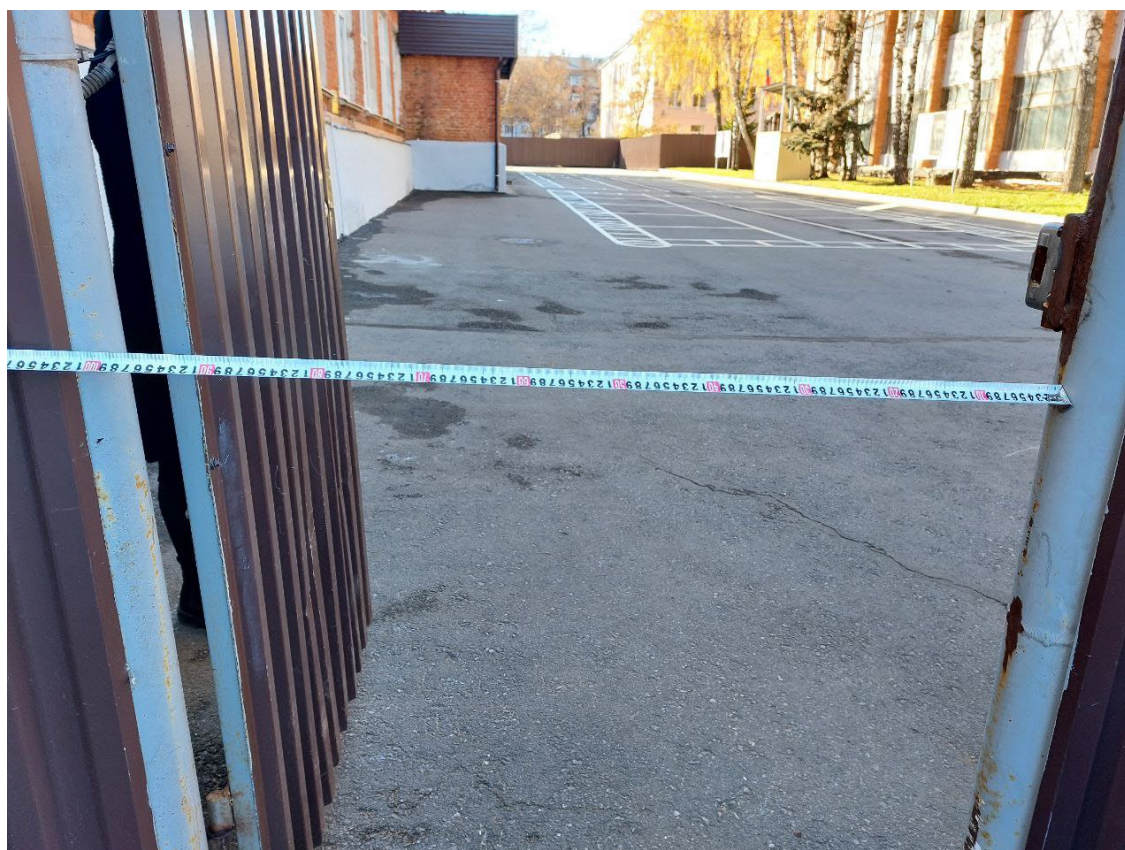
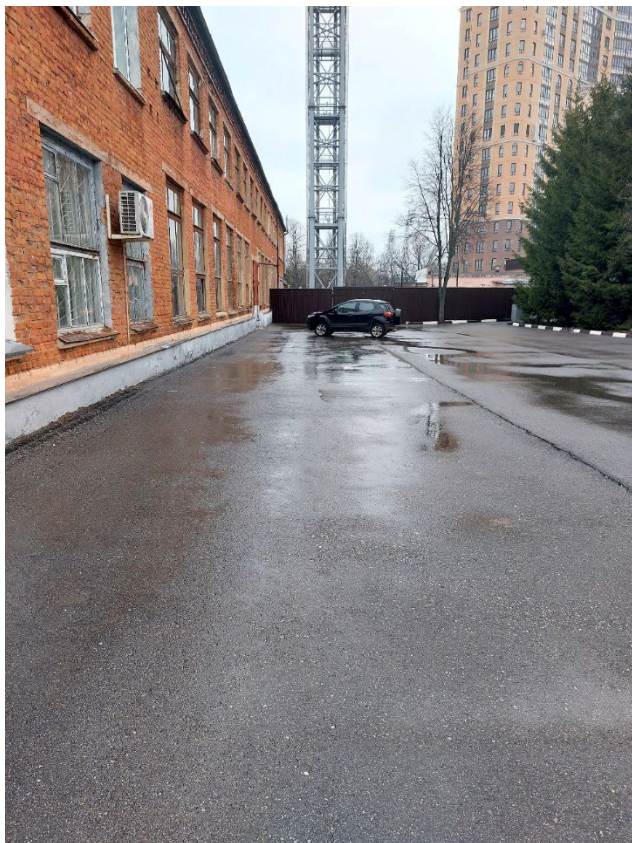
**Фото № 2**

| № п/п | Наименование функционально - планировочного элемента | Наличие элемента | | | Выявленные нарушения и замечания | | Работы по адаптации объектов | |
|---|---|---|---|---|---|---|---|---|
| 1.2 | Путь (пути) движения на территории | есть | | 2,3 | На путях движения ко входу, отсутствуют информирующие указатели | К, О, С, Г, У | Установить информирующие указатели на фасаде здания, обозначающие направление движения ко входу в здание на высоте 1,5 -2,5 м | Текущий ремонт |

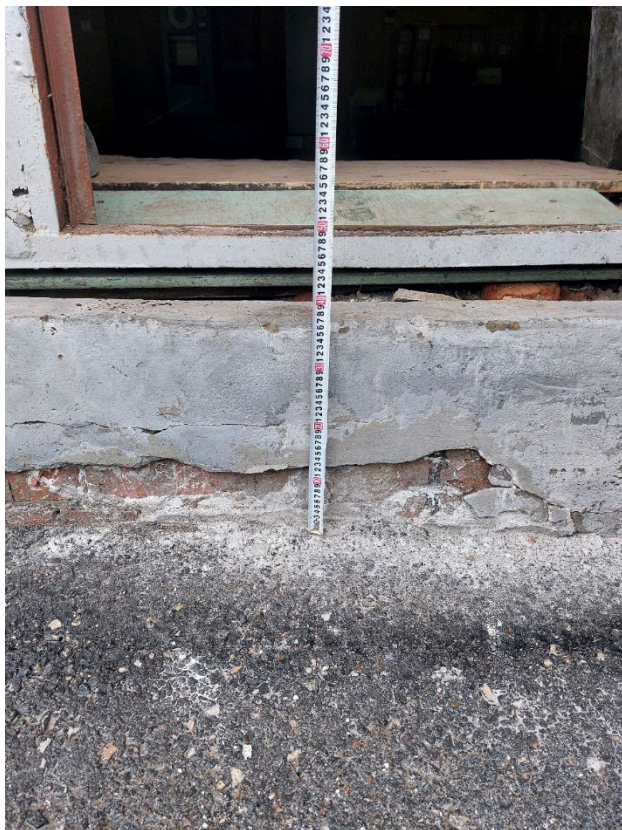
**Фото № 5 Высота 50 см.**

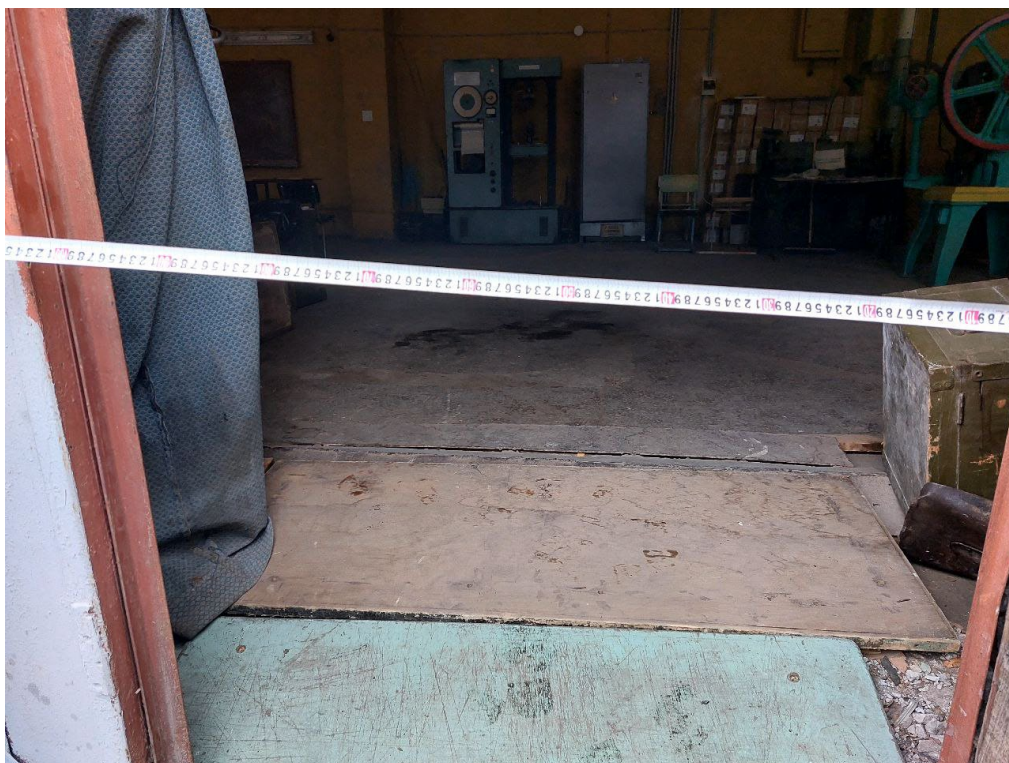
**Фото № 6. Ширина 100 см.**

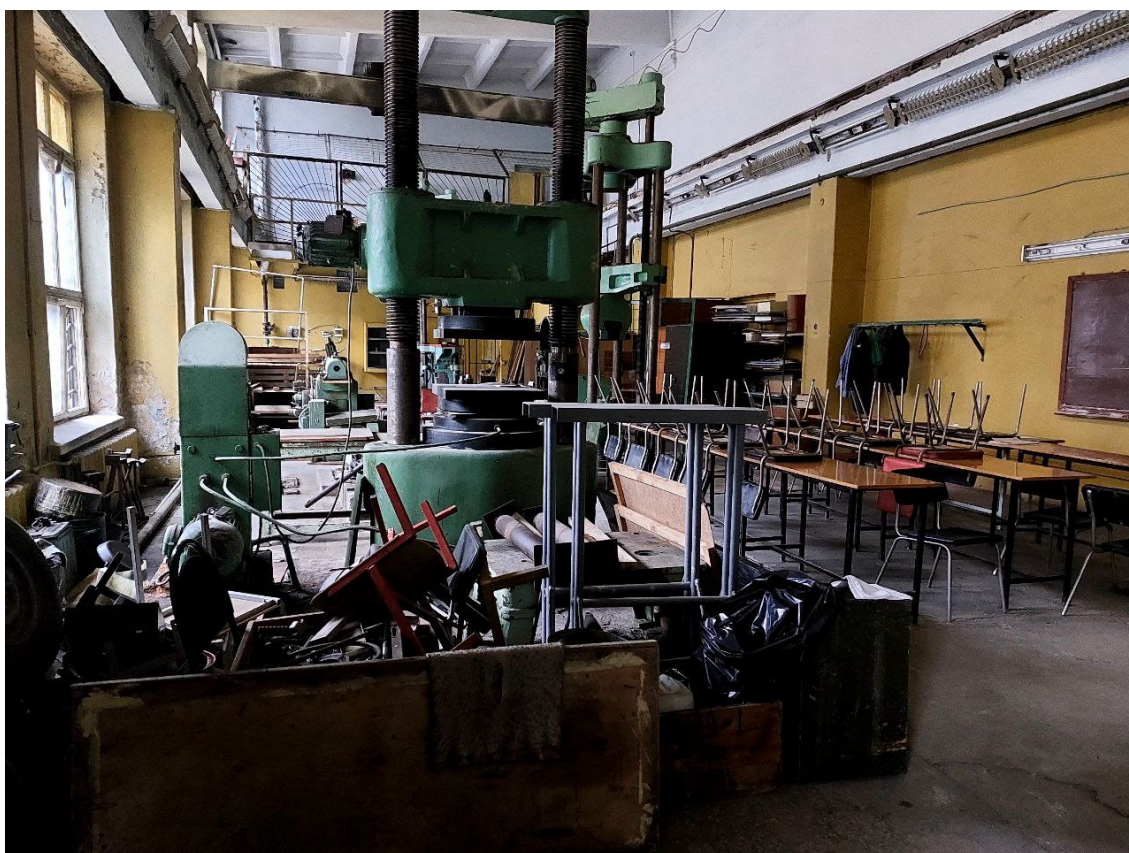
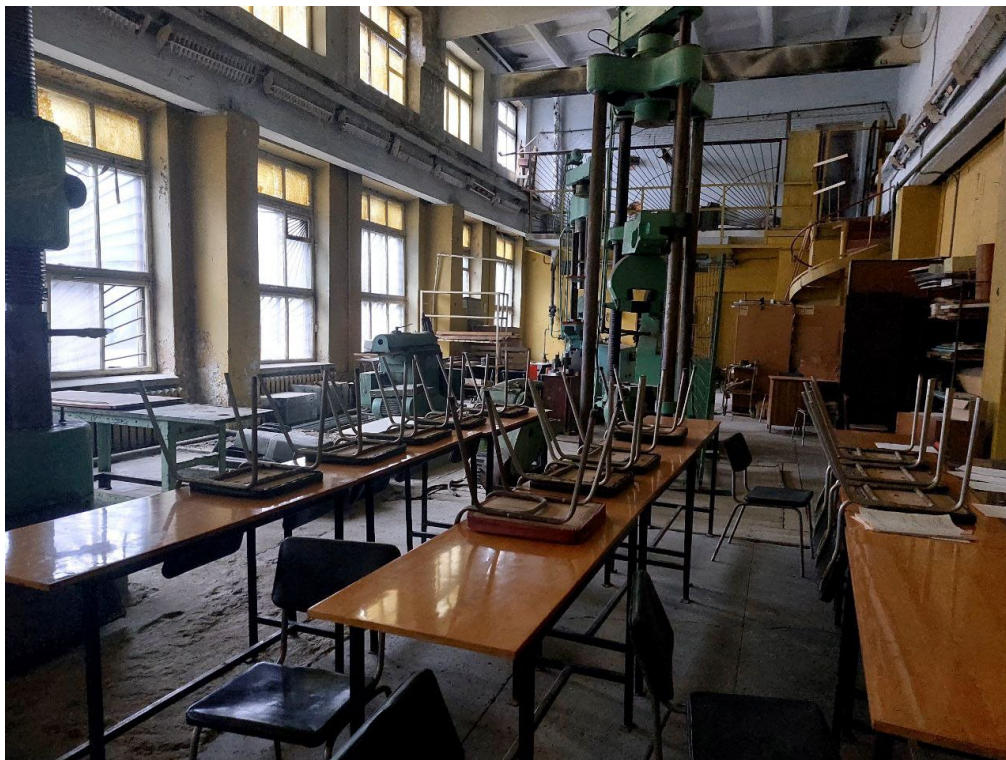
Фото № 8

| № п/п | Наименование функционально-планировочного элемента | Наличие элемента | | | Выявленные нарушения и замечания | | Работы по адаптации объектов | |
|---|---|---|---|---|---|---|---|---|
| 4.2 | Зальная форма обслуживания | есть | | 8, 9 | Не оборудованы и не обозначены места для обучения инвалидов | К, О, С, Г | Оборудовать первые столы в ряду у окна и в среднем ряду следует для учащихся с недостатками зрения и дефектами слуха, а для учащихся, передвигающихся в кресле-коляске, - выделить один-два первых стола в ряду у дверного проема (п.8.2.2 СП 59.13330.2020) | Текущи й ремонт |
