## ПАСПОРТ ДОСТУПНОСТИ

объекта социальной инфраструктуры (ОСИ) № 33

объект: Федеральное государственное бюджетное образовательное  
учреждение высшего образования «Тульский государственный университет»,  
ФГБОУ ВО «ТулГУ» (Общежитие № 2)

**АКТ ОБСЛЕДОВАНИЯ  
объекта социальной инфраструктуры  
К ПАСПОРТУ ДОСТУПНОСТИ ОСИ № 33**

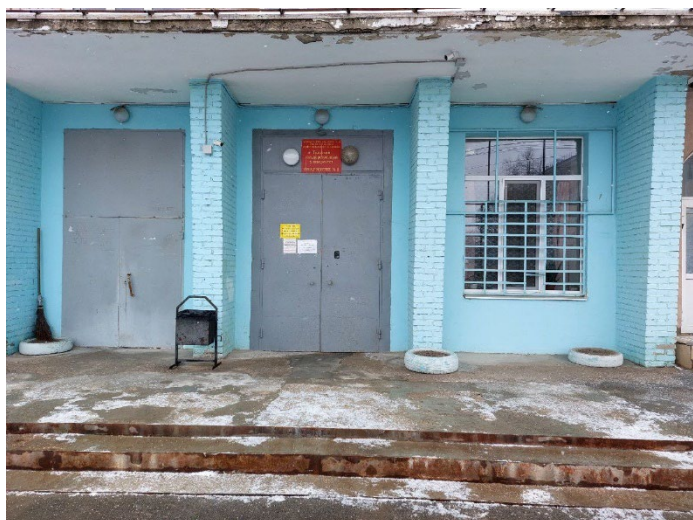
Фото 1

| № п/п | Наименование функционально-планировочного элемента | Наличие элемента | | | Выявленные нарушения и замечания | | Работы по адаптации объектов | |
|---|---|---|---|---|---|---|---|---|
| 2.1 | Лестница (наружная) | есть | | 1 | Отсутствуют поручни с двух сторон лестницы | О, С, Г, У | Установить с двух сторон лестницы непрерывные по всей длине поручни, высота 0,9 м ГОСТ Р 51261. Перед нижним и верхним маршами внешних лестницы следует предусмотреть завершающие части поручней, которые должны быть горизонтальными и выступать за границы лестничных маршей на 0,3 м. (п. 5.1.13 СП 59.13330.2020). | Текущий ремонт |
| | | | | 1 | Отсутствует контрастное выделение краевых ступеней лестницы. | С, У | Выделить краевые ступени лестницы контрастными полосами шириной не менее 0,08м-0.1м. (п. 6.2.8 СП 59.13330.2020). | Текущий ремонт |
| | | | | 1 | Отсутствует тактильно-контрастная разметка перед лестницей | С | Установить тактильно-контрастные наземные указатели ГОСТ Р 52875. Размерами 0.5мх0.5м на расстоянии 0.3м от ступенки. Наземные указатели должны быть конусообразной формы с линейным | Текущий ремонт |

| | | | | 1 | Отсутствуют осязательные предупреждающие наклейки на поручнях. | С | Обозначить осязательными предупреждающими наклейками начало/окончание поручней. | Текущий ремонт |
