ПАСПОРТ ДОСТУПНОСТИ

объекта социальной инфраструктуры (ОСИ) № 37

объект: Федеральное государственное бюджетное образовательное
учреждение высшего образования «Тульский государственный университет»,
ФГБОУ ВО «ТулГУ» (учебный корпус № 6)

**АКТ ОБСЛЕДОВАНИЯ
объекта социальной инфраструктуры
К ПАСПОРТУ ДОСТУПНОСТИ ОСИ № 37**

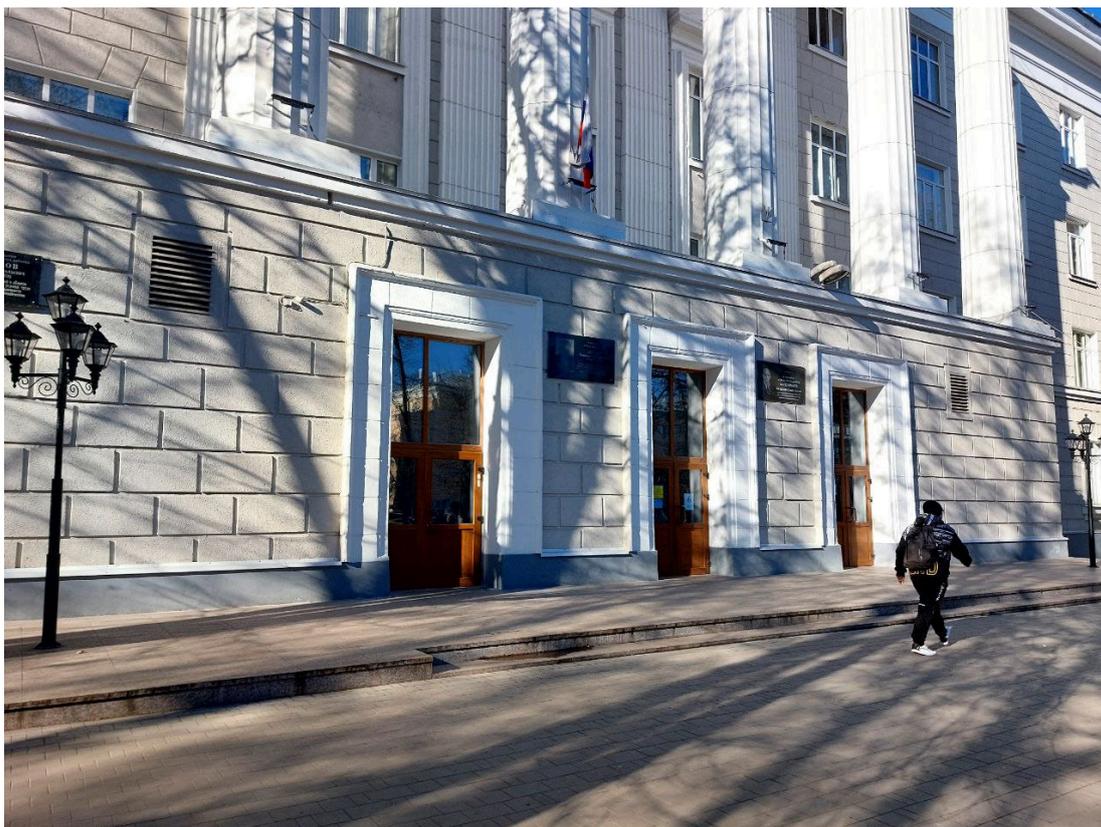
Φοτο Νο 1.

2.1	Лестница (наружная)	есть	-	1	Присутствует одиночная ступень	С, У	Выделить краевую ступень контрастными полосами шириной не менее 0,08 м – 0,1 м (п. 6.2.8 СП 59.13330.2020)	Текущий ремонт
				1	Отсутствует тактильная направляющая «ВНИМАНИЕ! ОПАСНОСТЬ!»	С	Установить тактильно-контрастные указатели следует размещать на расстоянии 0,8-0,9 м до препятствия, доступного входа, начала опасного участка, перед внешней лестницей (п. 5.1.10 СП 59.13330.2020)	Текущий ремонт
				1	Отсутствуют двухсторонние поручни	К, О	Установить с двух сторон поручни на высоте 0,9 м, завершающие горизонтальные части поручня должны иметь травмобезопасные (СП 9.13330.2020 п. 5.1.13)	Текущий ремонт

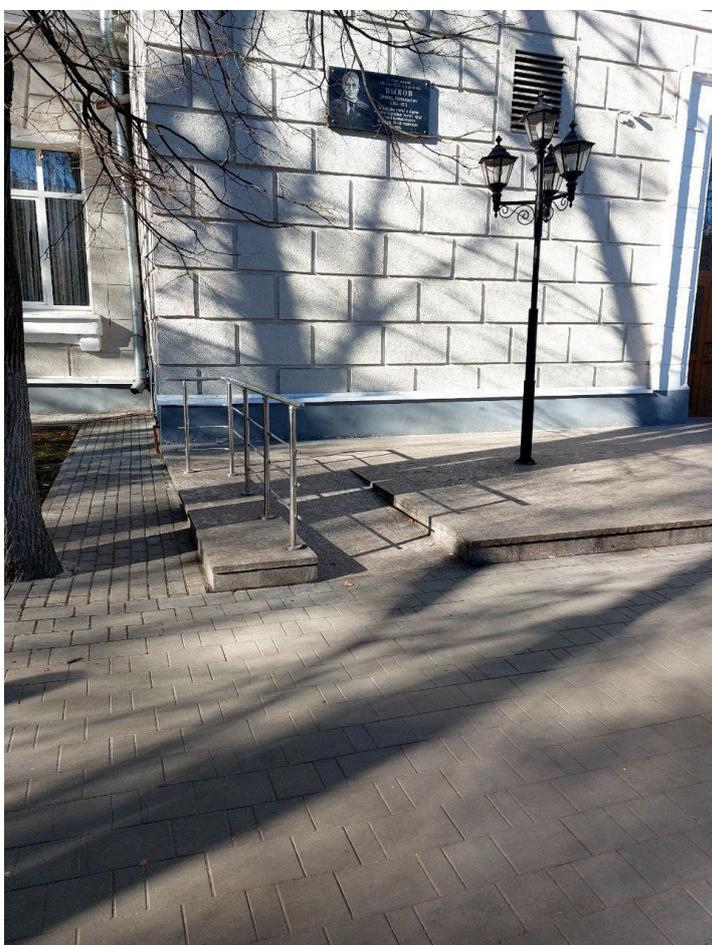
Φοτο Νο 2.

2.2	Пандус (наружный)	есть	-	2	Отсутствует кнопка вызова	К, О, С, Г	Перед лестничным маршем на высоте 0.85м -1,1м установить кнопку вызова персонала для оказания помощи инвалидам.	Текущий ремонт

Кнопку вызова установить на контрастном фоне с обозначением знаком 0.15*0.15м, на высоте 0.9-1.3м. Рекомендуется установить кнопку вызова справа по ходу движения на отдельно стоящей опоре (СП.59.13330.2020 п.6.1.1,п.8.1.7) ГОСТ 52131-2019	
				2	Отсутствуют поручни с одной стороны пандуса	К, О	Установить с двух сторон поручни на высоте 0,9 м, завершающие горизонтальные части поручня должны иметь травмобезопасные (СП 59.13330.2020 п. 5.1.13)	Текущий ремонт

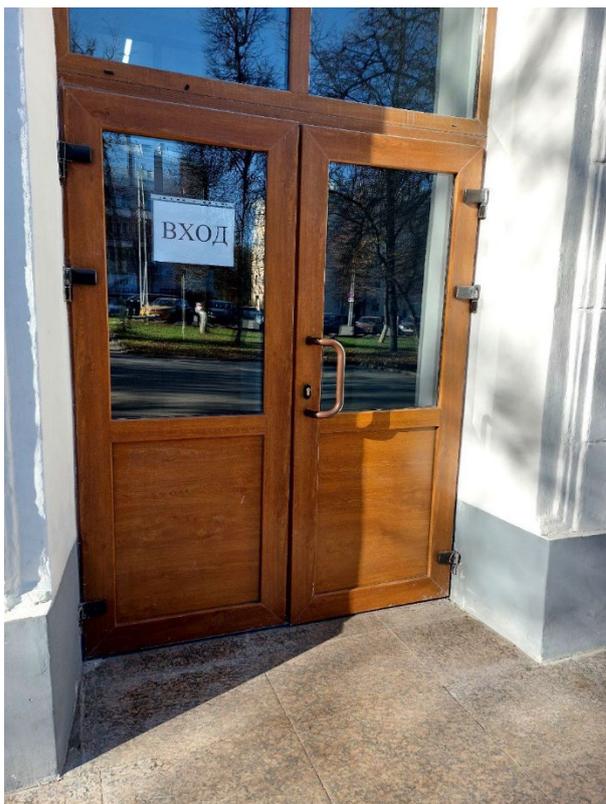
Фото № 3.

2.3	Входная площадка (перед дверью)	есть	-	1	-	-		Не требуется
2.4	Дверь (входная)	есть		3	Отсутствует информационная тактильная табличка, дублированная шрифтом Брайля с наименованием учреждения, а также тактильные пиктограммы с обозначением доступности для МГН	К, О, С, Г, У	Установить информационную тактильную табличку с наименованием учреждения со стороны дверной ручки и тактильные пиктограммы на высоте 1,4 – 1,6 м от пола (п. 6.5.9 СП 59.13330.2020)	Текущий ремонт
				3	Отсутствуют знаки доступности для всех групп МГН	К, О, С, Г, У	Установить знаки доступности входов на объект (п. 6.5.1. СП 59.13330.2020) ГОСТ 52131-2019	Текущий ремонт
				3	На стеклянном полотне двери отсутствует контрастная маркировка	С	Установить яркую, контрастную маркировку на прозрачном полотне двери в форме круга диаметром от 0,1	Текущий ремонт

до 0,2 м. Расположение контрастной маркировки на уровне: 1,3 - 1,4 м (п. 6.1.6. СП 59.13330.2020)	
				3	Двери не имеют контрастного отображения ручки по отношению к двери	С	Обеспечить контрастное отображение дверных ручек цветом по отношению к цвету двери	Текущий ремонт
				4	Высота дверных порогов более 0,014 м	К, О, С, У	Установить перекатные пандусы на ширину дверного проема в местах перепада высот (при капитальном ремонте высота порога дверного проема не должна превышать 0,014 м (СП 59.13330.2020 п. 6.2.4)	Текущий ремонт

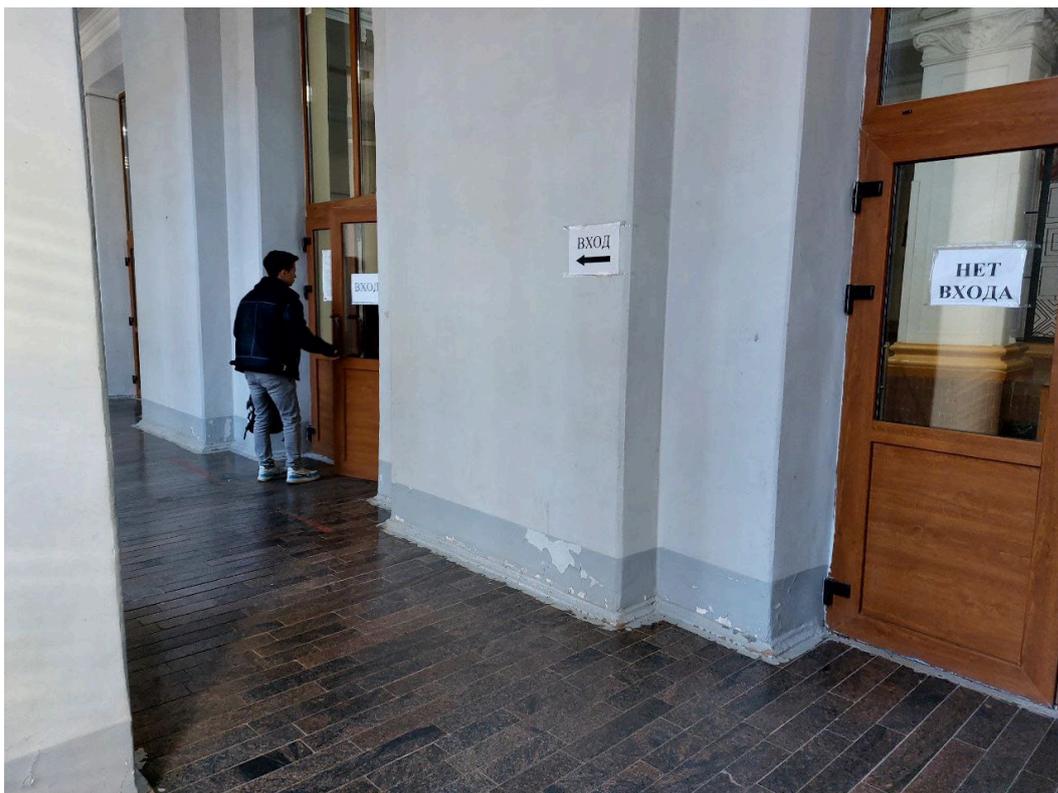
Фото № 5.

2.5	Тамбур	есть		5, 8	Двери не имеют контрастного отображения ручки по отношению к двери	С	Обеспечить контрастное отображение дверных ручек цветом по отношению к цвету двери	Текущий ремонт
				5	На стеклянном прозрачном полотне двери отсутствует контрастная маркировка	С	Установить яркую, контрастную маркировку на прозрачном полотне двери в форме круга диаметром от 0,1 до 0,2 м. Расположение контрастной маркировки на уровне: 1,3 - 1,4 м (п.6.1.6. СП 59.13330.2020)	Текущий ремонт
				6	Ширина дверных проемов менее 0,9 м	К, О, С	Предусмотреть ширину дверных проемов не менее 0,9м в свету. (п. 6.1.5 СП 59.13330.2020) До ремонта обе створки двери должны находиться в открытом	Текущий ремонт

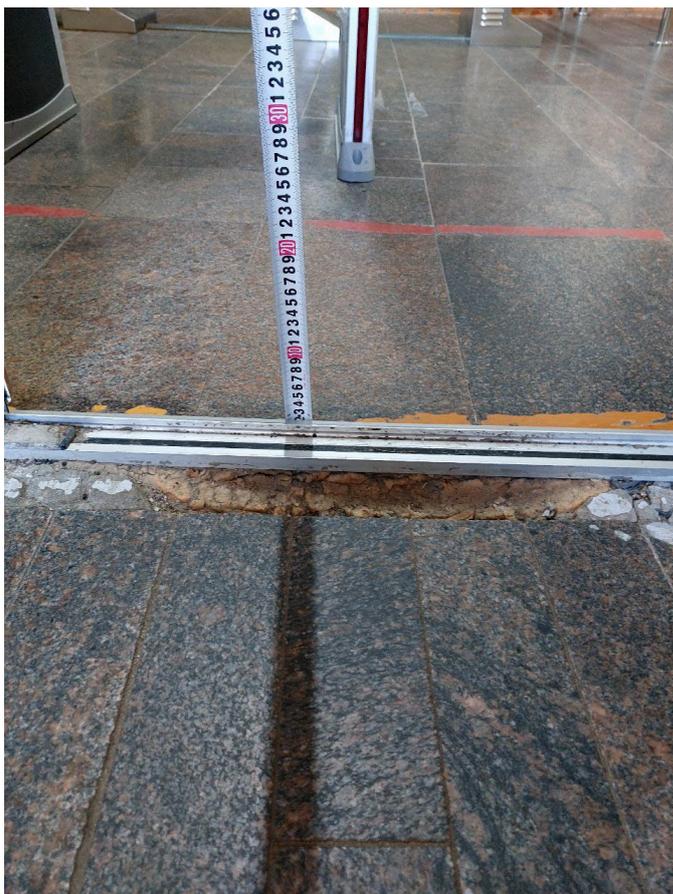
Фото № 7.

7	Высота дверных порогов более 0,014 м	К, О, С, У	состоянии Установить перекатные пандусы на ширину дверного проема в местах перепада высот (при капитальном ремонте высота порога дверного проема не должна превышать 0,014 м (СП 59.13330.2020 п. 6.2.4)	Текущий ремонт
	Общие требования к зоне	Привести в соответствие с СП 59.13330.2020
