## **ПАСПОРТ ДОСТУПНОСТИ**

**объекта социальной инфраструктуры (ОСИ) № 12**

(Физкультурно-оздоровительный комплекс с плавательным бассейном)

адрес: Тульская обл., г. Тула, Советский район, ул. Болдина, д. 120

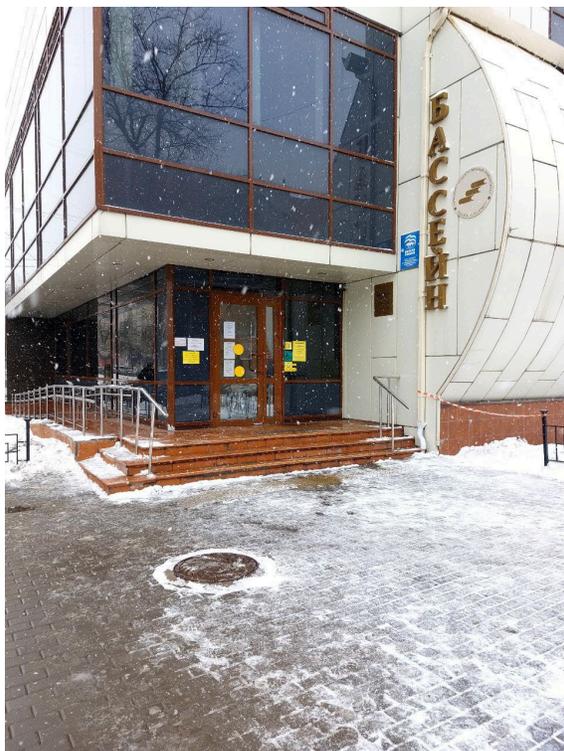
**Фото № 1. Вход.**

2.1	Лестница (наружная)	Есть		1,2	Отсутствуют осязательные предупреждающие наклейки на поручнях.	С	Рекомендуется обозначить осязательными предупреждающим и наклейками начало/окончание поручней.	Текущий ремонт
				1,2	Отсутствуют травмобезопасные окончания у поручней.	О, С, Г, У	Перед нижним и верхним маршами внешних лестницы следует предусмотреть завершающие части поручней, которые должны быть горизонтальными и выступать за границы лестничных маршей на 0,3 м. (п. 5.1.13 СП 59.13330.2020).	Текущий ремонт
				2	Отсутствуют бортики на боковых краях ступеней, не примыкающих к стенам.	О	Рекомендуется оборудовать бортики высотой не менее 0,02м или применить другие устройства на боковых краях ступеней, не примыкающих к стенам, для предотвращения соскальзывания тростей. (п.6.2.8 СП 59.13330.2020)	Текущий ремонт

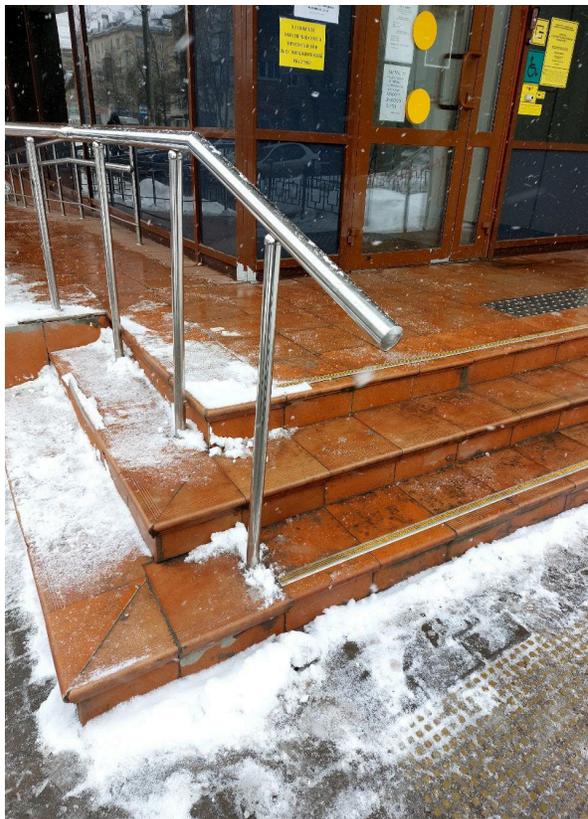
**Фото № 2.**

2.3	Входная площадка (перед дверью)	Есть		2				Не нуждается
2.4	Дверь (входная)	Есть		4	Отсутствует контрастная маркировка дверной ручки по отношению к двери	С	Обеспечить контрастную маркировку дверных ручек по отношению к двери.	Текущий ремонт
2.5	Тамбур	Есть		5	Отсутствует контрастная маркировка дверной ручки по отношению к двери	С	Обеспечить контрастную маркировку дверных ручек по отношению к двери.	Текущий ремонт
	Общие требования к зоне	Привести в соответствие с СП 59.13330.2020

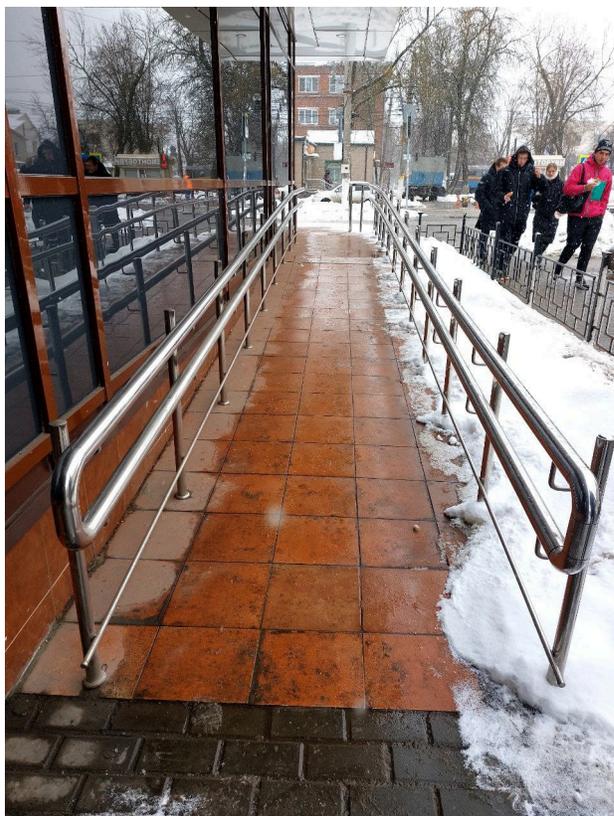
**Фото № 3.**

2.2	Пандус (наружный)	Есть		3				Не нуждается

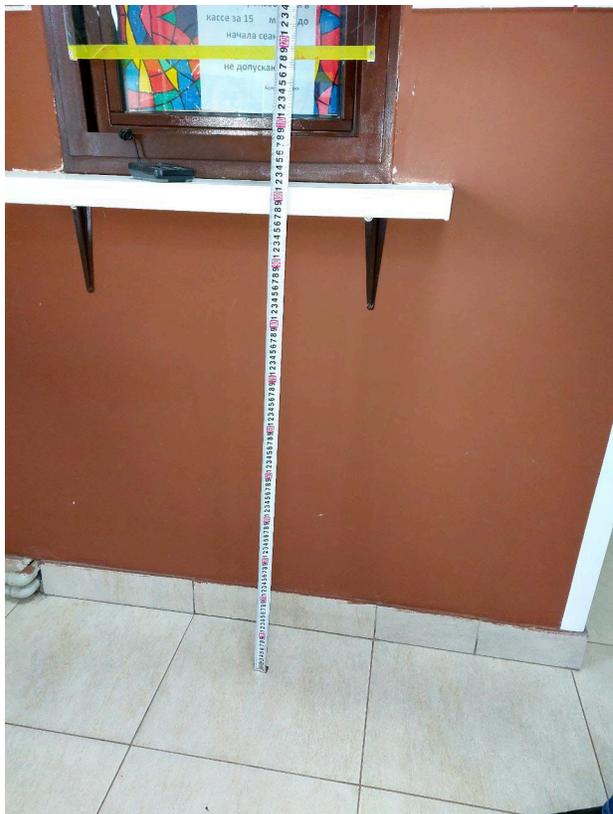
**Фото № 10. Высота 1 м.**

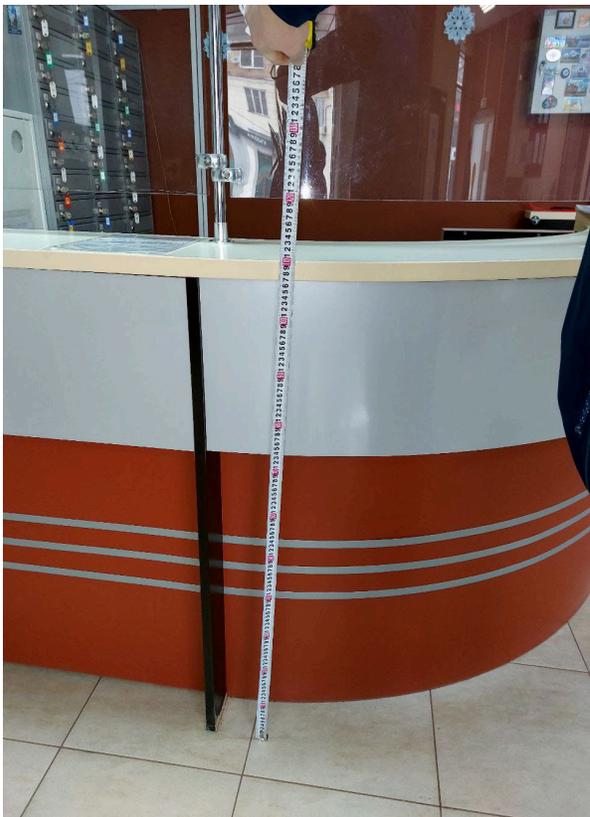
**Фото № 11. Высота ресепшен 1,1 м.**

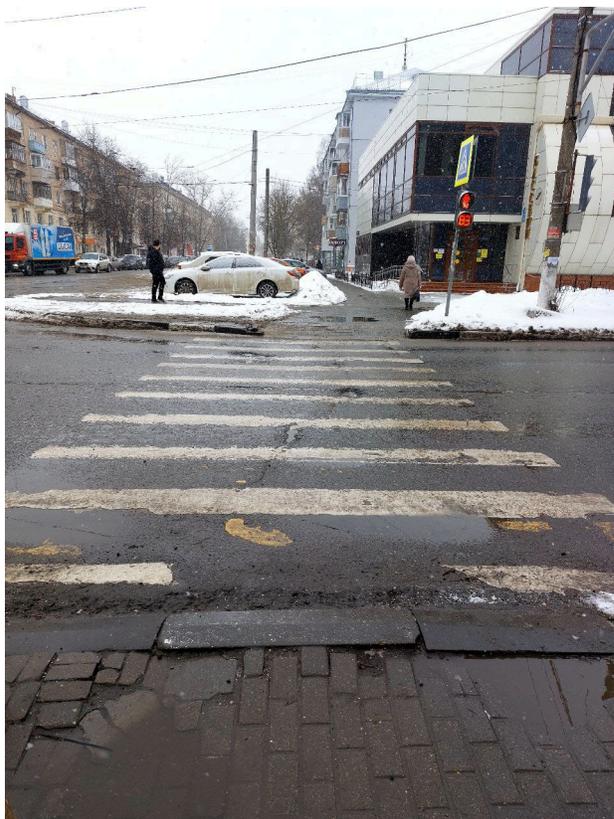
Фото № 23.

1.5	Автостоянка и парковка	Нет		23	Не оборудованы места для парковки автомобилей инвалидов	К,С,О, У,Г	Оборудовать парковочные места для инвалидов габаритным размером, 6,0*3,6 м. Нанести дорожную разметку размером 0,8м х 1,6м. Обозначить вертикальным дорожным знаком 6.4.17д «Парковка для инвалидов» на высоте 2.1-2.5до нижнего края знака. (согласно ГОСТ Р 52289 ГОСТ Р 52290)	Текущий ремонт Письмо в МО
	Общие требования к зоне	Привести автостоянку и парковочные места автотранспорта инвалидов в соответствие с ГОСТ Р 52289, ГОСТ Р 52290
